Projekt Report

Neubau Brunnen 64 (Lufthebebohrverfahren / Technische Ausrüstung)

Projektbeschreibung

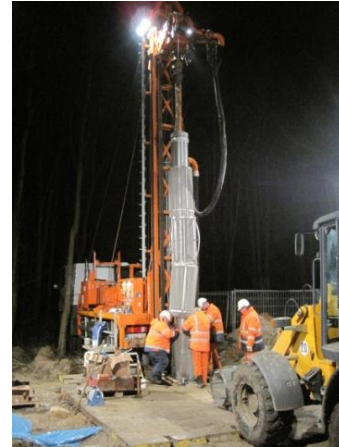
Einbau der Filterrohre mit Kieskörben bei -10°C

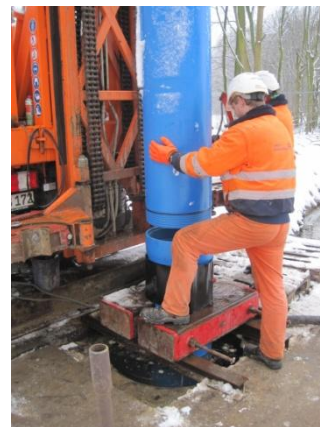
Einbau PVC-Aufsatzrohre DN 400 (Zweischicht-Betrieb)

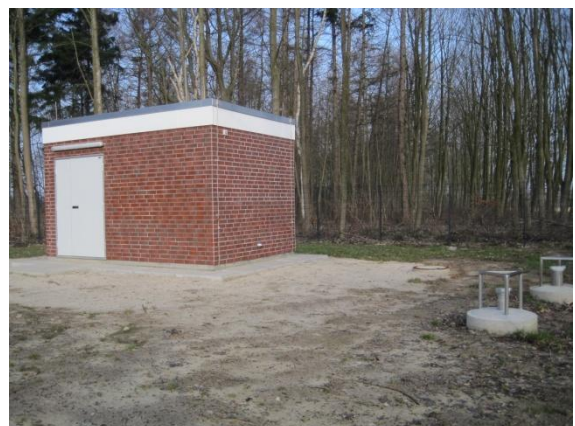
Brunnenstation mit 2 GWM für Beweissicherung der Absenkung usw. (Gelände ist eingezäunt)
